# OBRAS DE RESTAURACIÓN

## EL DESPERTAR DEL GIGANTE

La ermita de San Clemente ha constituido tradicionalmente el símbolo de la arquitectura en Moyuela, tanto por su singularidad y monumentalidad como por la originalidad de sus formas.

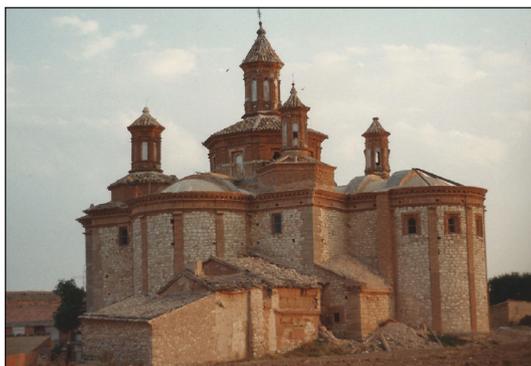
12.1. Actuación en las cúpulas

En una 1ª fase, se trabajó en la consolidación-restauración de la estructura de cubiertas recuperando la forma original de la misma, actuando en las naves y en el crucero (tambor y cúpula).

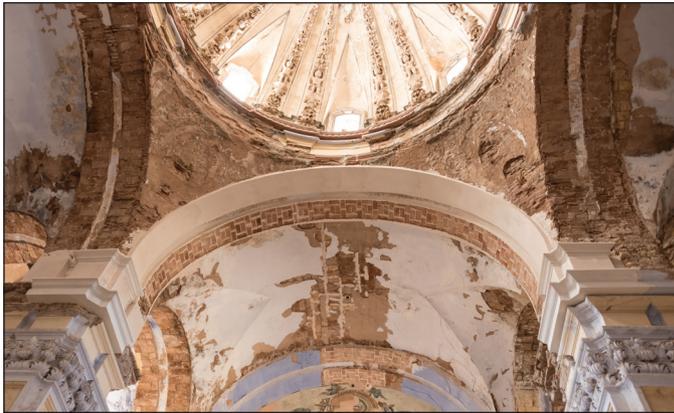
12.5. Restauración de arcos (DS)

Las actuaciones: se centran en la cúpula central y las yeserías. La reciente intervención, además de la consecución de la solidez y mejora constructiva, ha tenido por objeto recuperar la lectura histórica, facilitando su comprensión desde el interior y haciendo posible ir apreciando el esplendor que le fue otorgado a esta construcción.

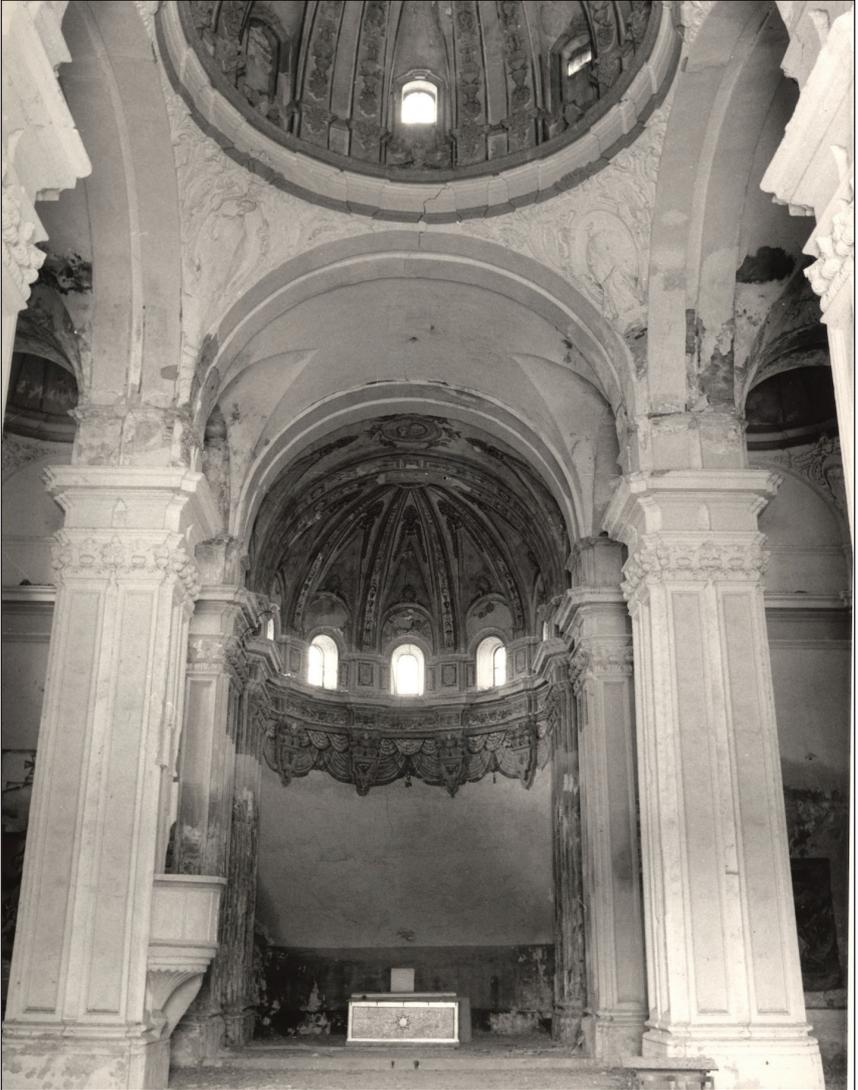
PANORAMICAS DE LAS RESTAURACIONES  
1970 - 80. SITUACION DE PARTIDA

*12.7. Nave central 1970-1980 (JMV)*

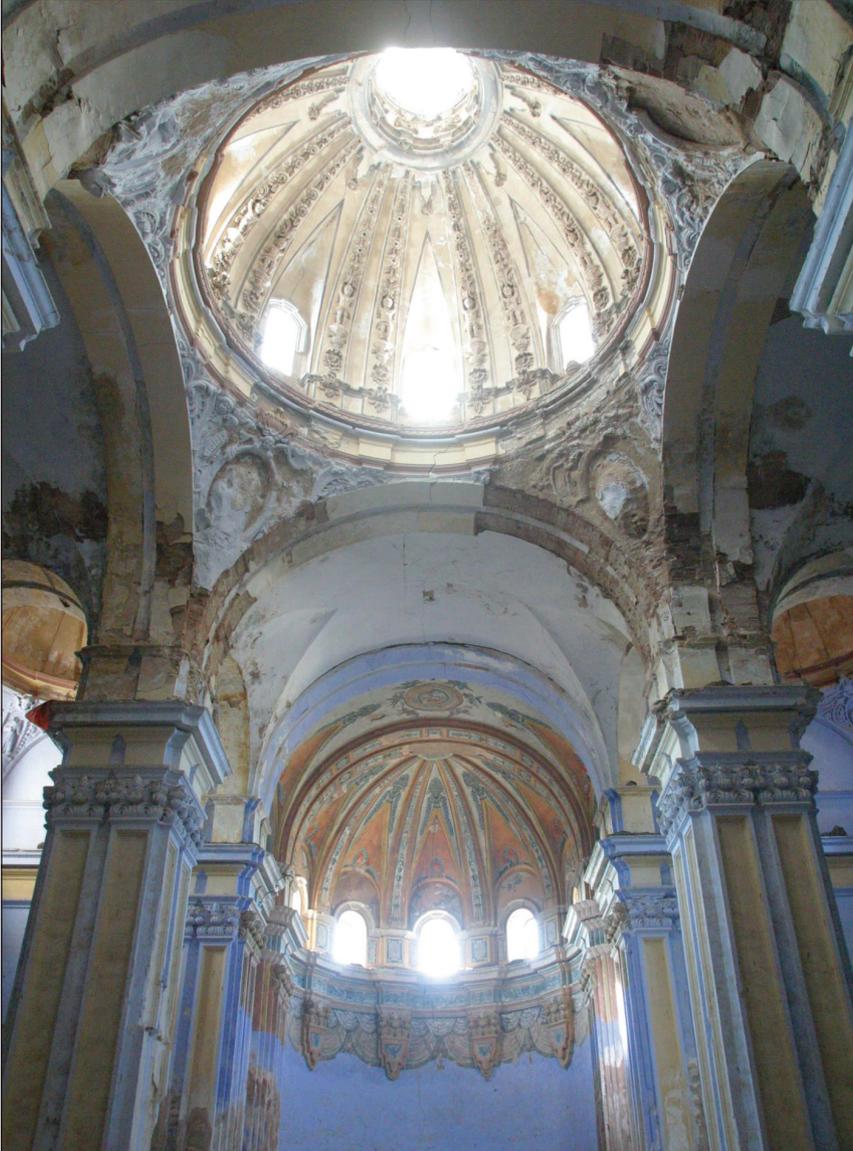
1990 - 2000. TRAS ACTUACIONES EN CUBIERTAS. APERTURA DE VENTANAS

12.8. Nave central (FB)

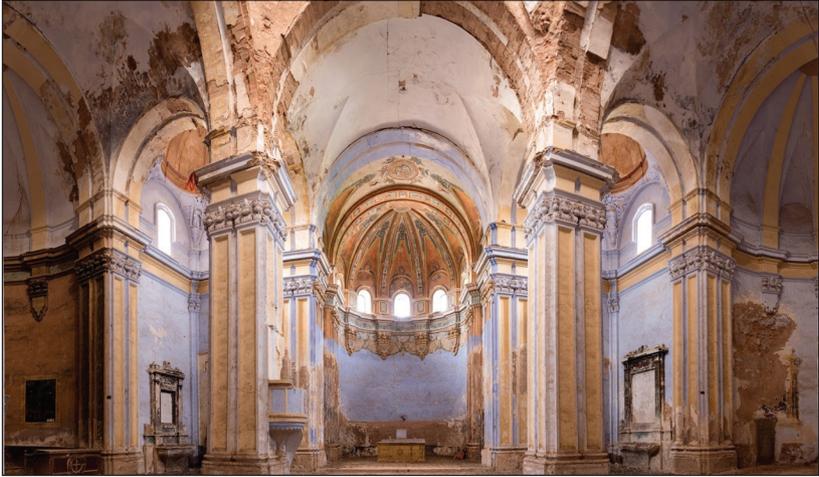
## 2017. INTERVENCIONES EN ARCOS Y YESERIAS

12.9. Naves y ábside mayor (DS)
