# OBRAS DE RESTAURACIÓN

## EL DESPERTAR DEL GIGANTE

La ermita de San Clemente ha constituido tradicionalmente el símbolo de la arquitectura en Moyuela, tanto por su singularidad y monumentalidad como por la originalidad de sus formas.

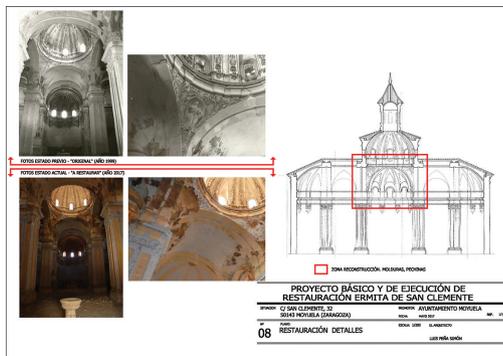
12.4. Proyecto Luis Peña (LP)

Las filtraciones de las aguas pluviales han ido produciendo daños irreparables en la decoración interior, de yeserías de la época. Por ello se hace necesaria una restauración interior que le devuelva su estado original, dote de servicios y posibilite su utilización, visitas y puesta en valor como monumento y espacio cultural.

Las actuaciones: se centran en la cúpula central y las yeserías. La reciente intervención, además de la consecución de la solidez y mejora constructiva, ha tenido por objeto recuperar la lectura histórica, facilitando su comprensión desde el interior y haciendo posible ir apreciando el esplendor que le fue otorgado a esta construcción.

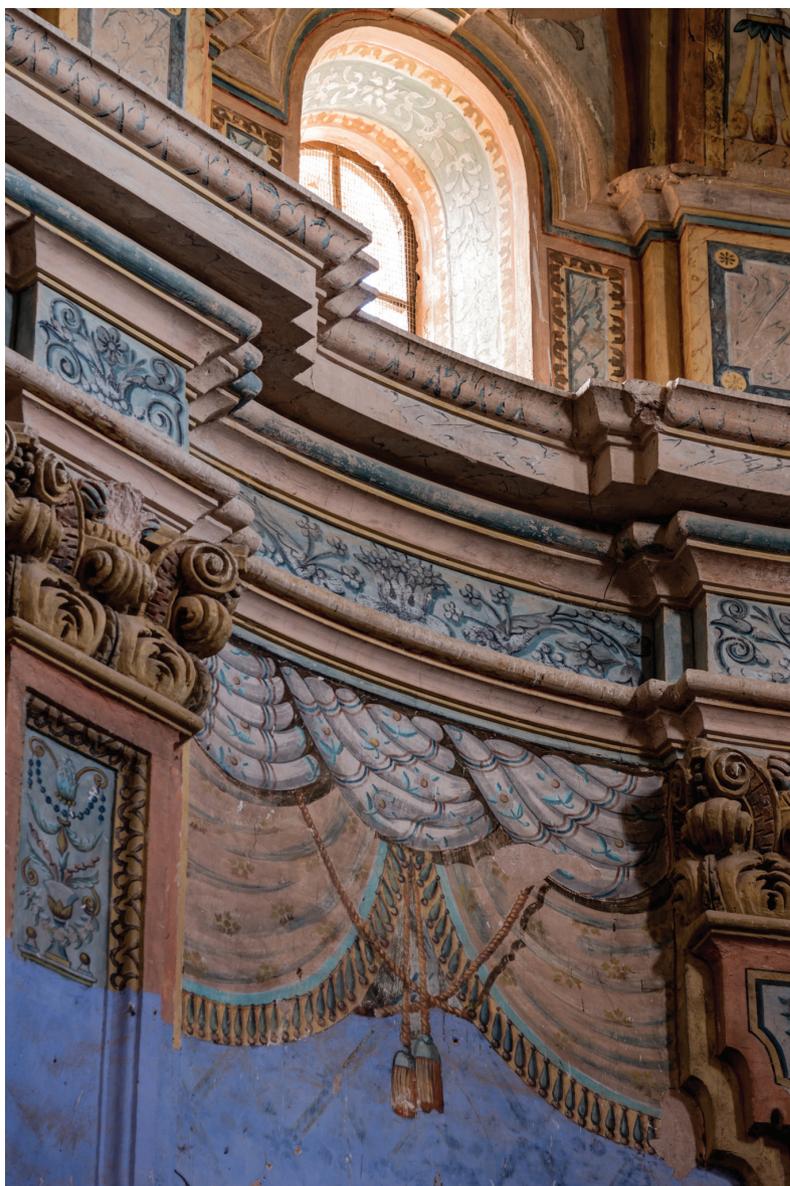
12.12. Detalle de pinturas de Santiago González, en el ábside central. 2017 (DS)
